# 103 年度學校災害潛勢分析判定結果報告

| 校名 | 校區 | 地震潛勢 | 颱洪潛勢 | 坡地潛勢 | 人為潛勢 | 經度 | 緯度 | sid |
| 縣立大鞍國小 | 2.中 | 1.低 | 3.高 | 1.低 | 1.低 | 120.716711 | 23.698916 | 084646 |

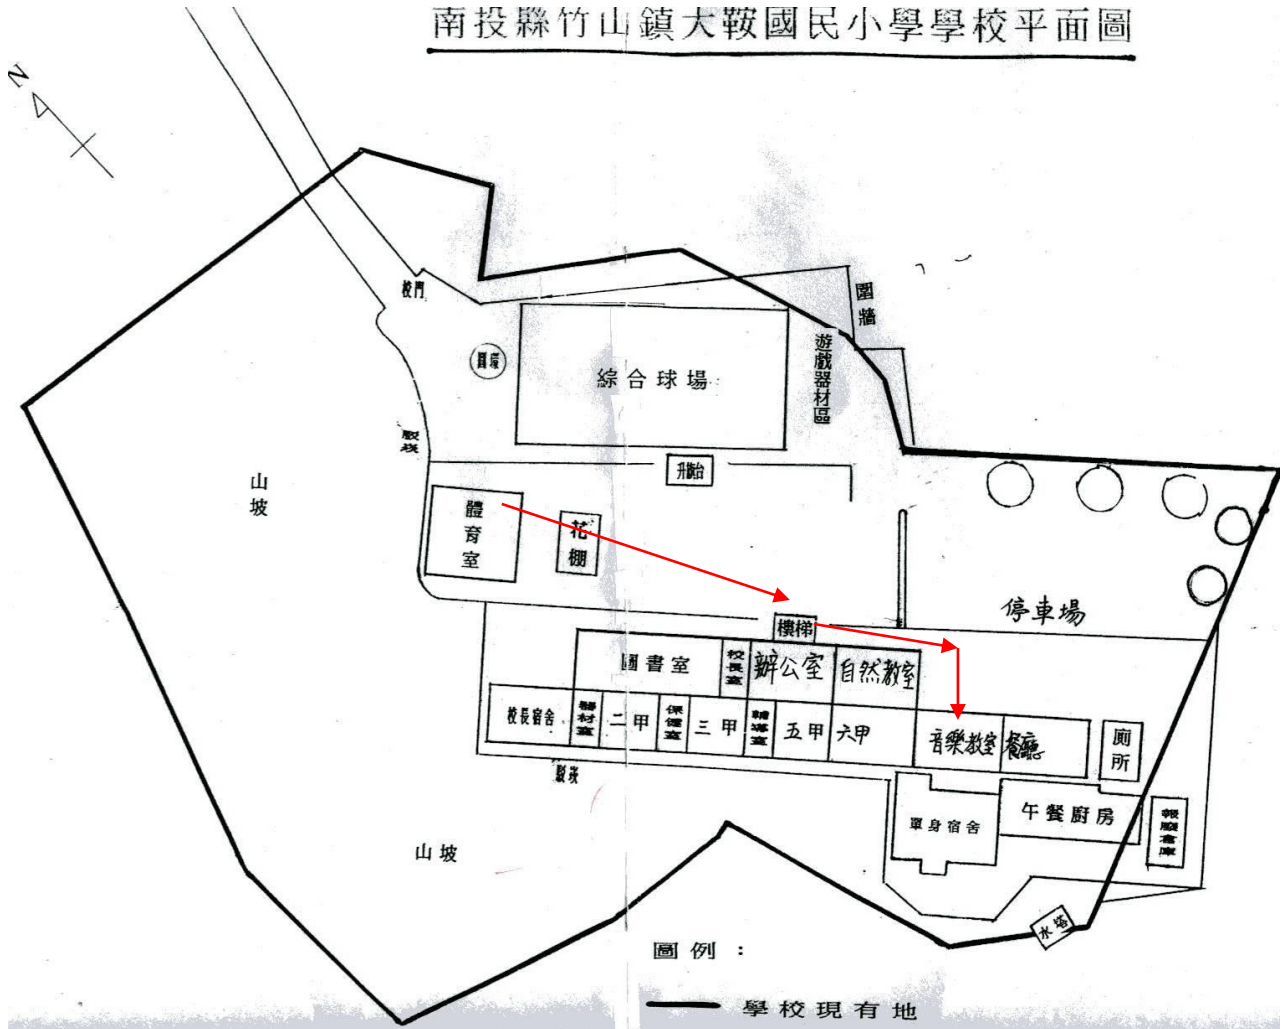
南投縣竹山鎮大鞍國民小學學校平面圖

# 人為災害潛勢校園疏散避難地圖
